RISANAMENTI PER LA GALLERIA MOGGIO SUD

**PROSEGUONO GLI INTERVENTI DI RISANAMENTO DEI PIEDRITTI SULLE TRATTE
DI AUTOSTRADIE PER L'ITALIA SPA DI COMPETENZA DEL TRONCO DI UDINE DT9**

La galleria Moggio Sud sul Tronco di Udine DT9

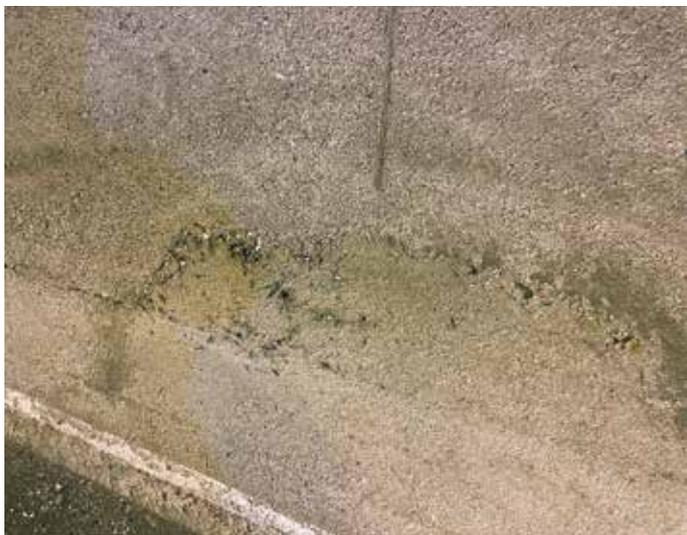
1. Un esempio del grado di porosità del calcestruzzo

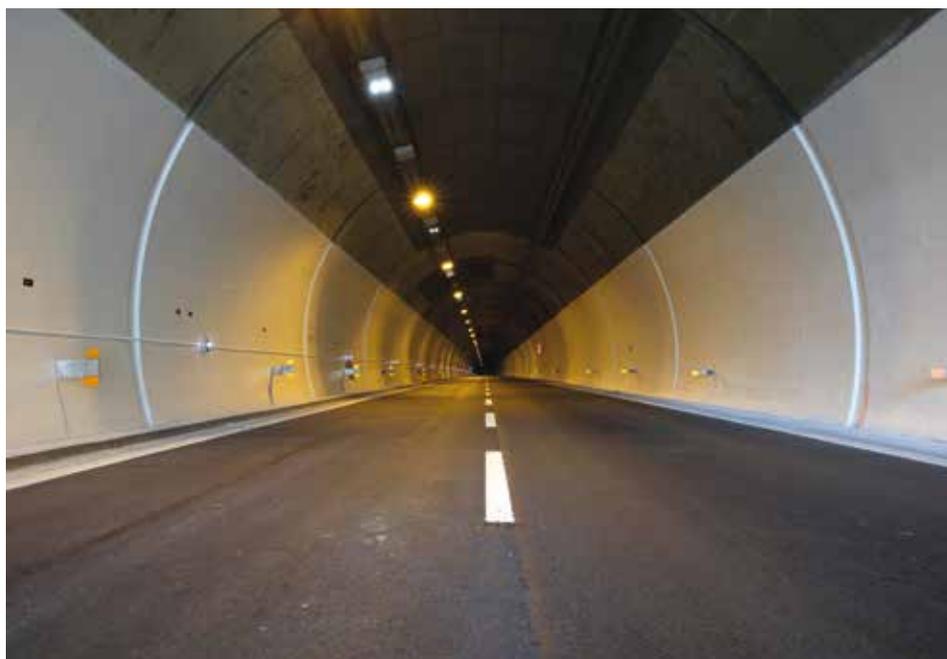
4. La galleria Moggio Sud al termine delle lavorazioni

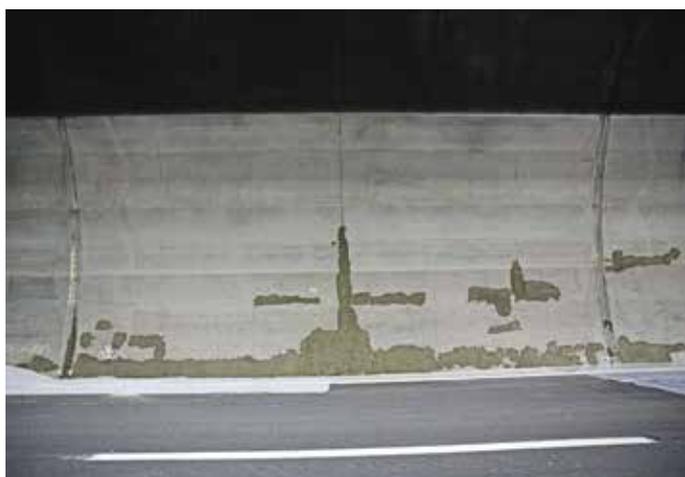
2. Interventi di risanamento profondo localizzato

- l'idroscarifica dei piedritti fino ad un'altezza di 4,20 m dal piano viabile, con raccolta automatica, trasporto e smaltimento del rifiuto prodotto;
- il risanamento profondo con la chiusura di macro-vespai e la riduzione di irregolarità del calcestruzzo per circa il 2,5% delle superfici, comprensiva della passivazione dei ferri d'armatura scoperti;
- il risanamento superficiale con applicazione di circa 5 mm di malta preconfezionata polimeromodificata per la rasatura dei piedritti;
- verniciatura finale con vernice bicomponente a base epossidica RAL9010.

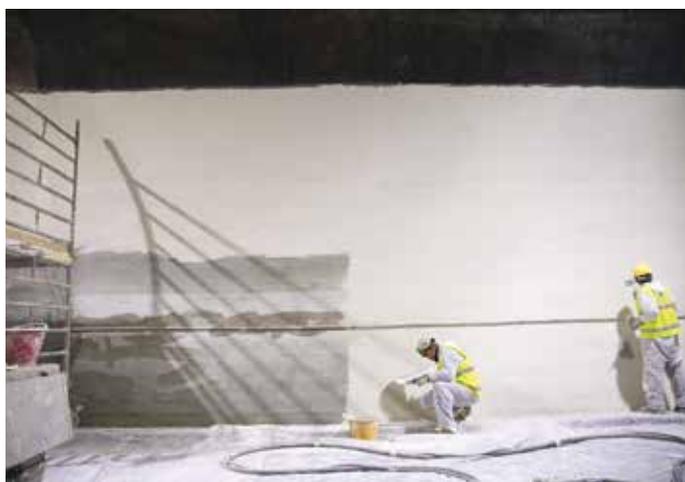
3. La fase di rasatura delle superfici

delle superfici: "la rasatura delle superfici prima dell'esecuzione dell'intervento di verniciatura - indipendentemente dal tipo di vernice scelta dalla Direzione Lavori - è fondamentale per la valorizzazione degli interventi di risanamento e per consentire dei cicli manutentivi efficaci. Molto spesso troviamo delle superfici estremamente irregolari e scabrose, dove un semplice ciclo di malta rasante non è sufficiente a vincere le asperità superficiali e a determinare un piedritto uniforme e

compatto. Per questo suggeriamo sempre di procedere con un ciclo combinato malta regolarizzante data almeno a 1 cm e malta rasante con spessore di almeno 3 mm. Indipendentemente dal ciclo, determinato da vari fattori, noi cerchiamo sempre di ottimizzare il ciclo scelto dalla Direzione Lavori e dai Progettisti, per poter consegnare un'opera tecnicamente valida e soddisfacente all'occhio. Non dobbiamo dimenticare che tutte le operazioni sono manuali e come tali soggette ad inevitabili imperfezioni".

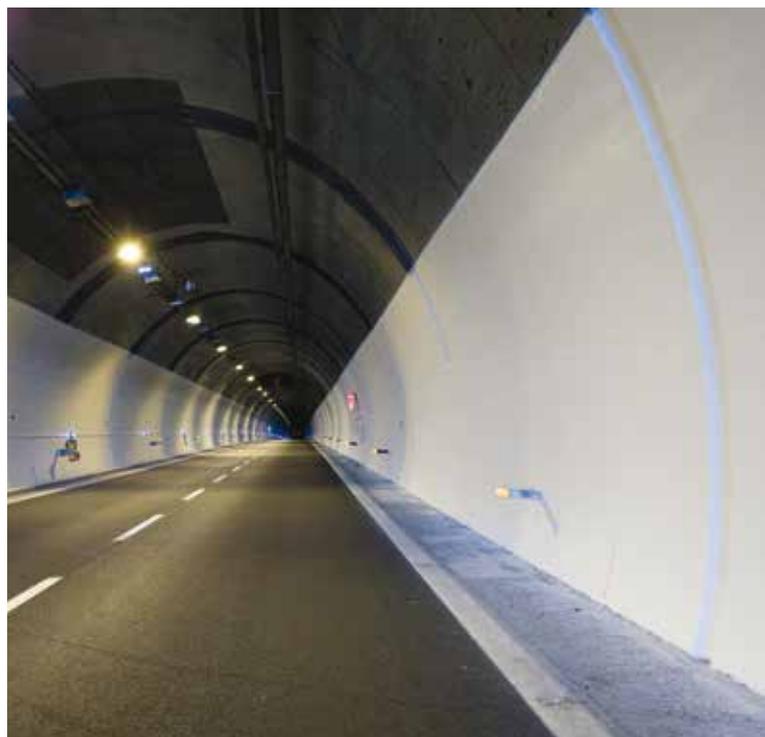
5. Un dettaglio del piedritto destro
