IL RISANAMENTO DEI PIEDRITTI NELLA GALLERIA CAMPIOLO

IL CICLO DI LAVORO "CHIAVI IN MANO" DI SEVEN SERVICE SRL PER IL RISANAMENTO DEI PIEDRITTI DI UNA GALLERIA LUNGO L'AUTOSTRADA A23 UDINE-TARVISIO

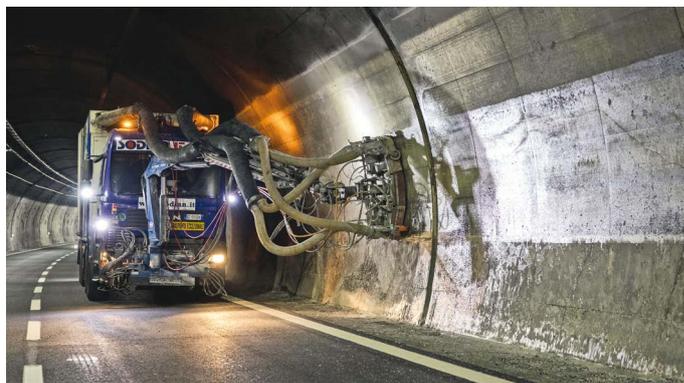
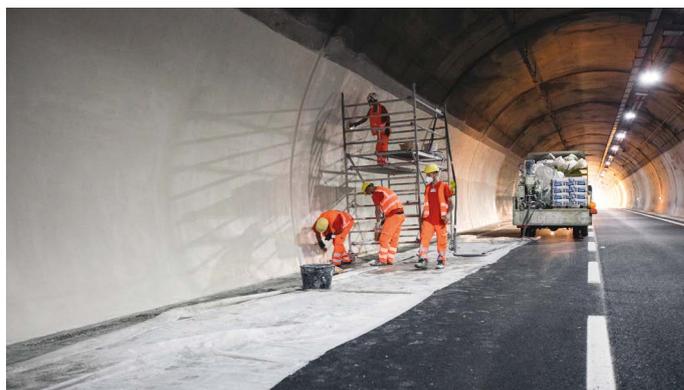
1A e 1B. L'attività di idroscarifica (1A) e di risanamento (1B) dei piedritti

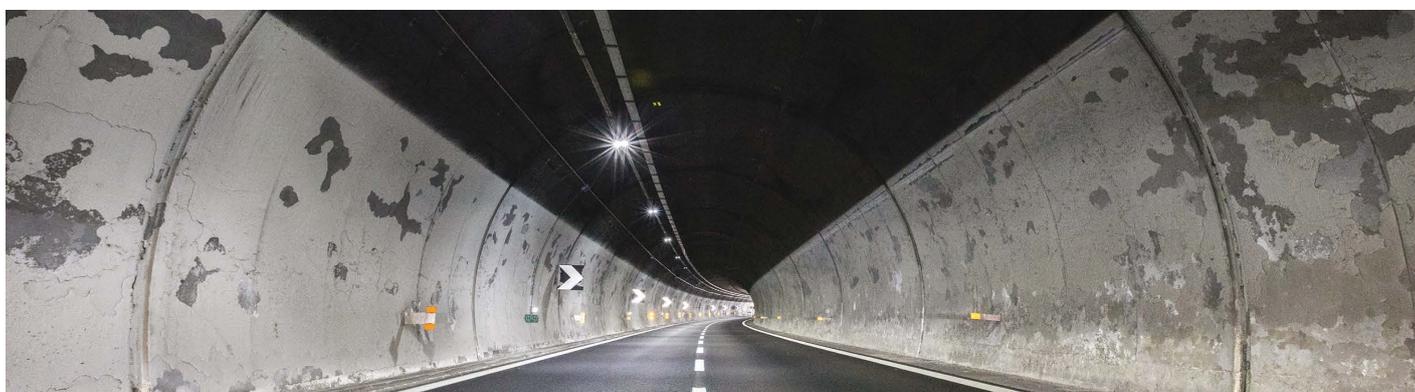
3. Lo stato di fatto (fase 1)

I piedritti della galleria si presentano con zone di ammaloramento diffuso e vernice in fase di distacco (Figura 3).

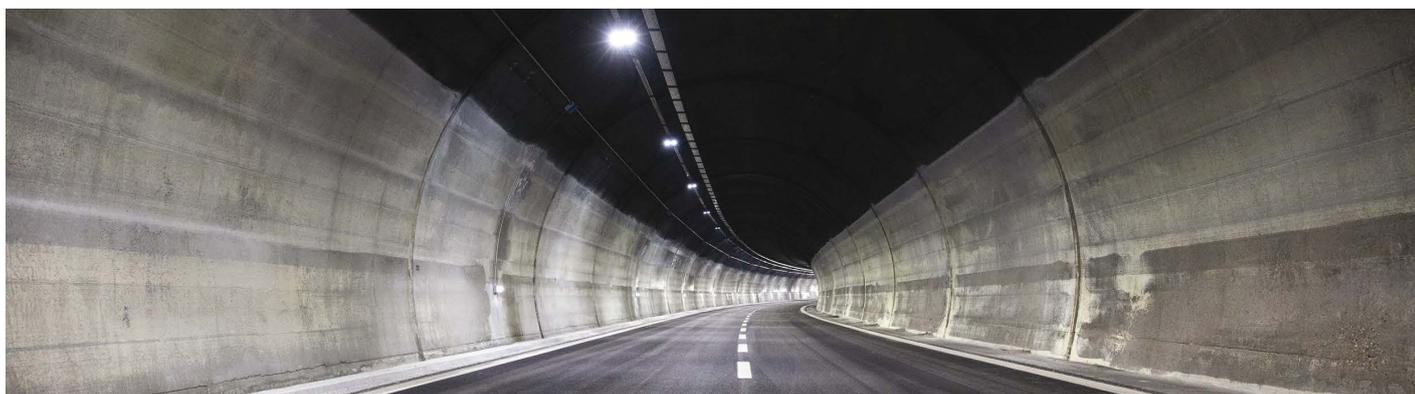
4. Le superfici idroscarificate (fase 2)

In seguito all'intervento di idroscarifica, riguardante la rimozione di oltre 17 t di materiale presente sulle pareti, la superficie si presenta omogenea ma irregolare (Figura 4).

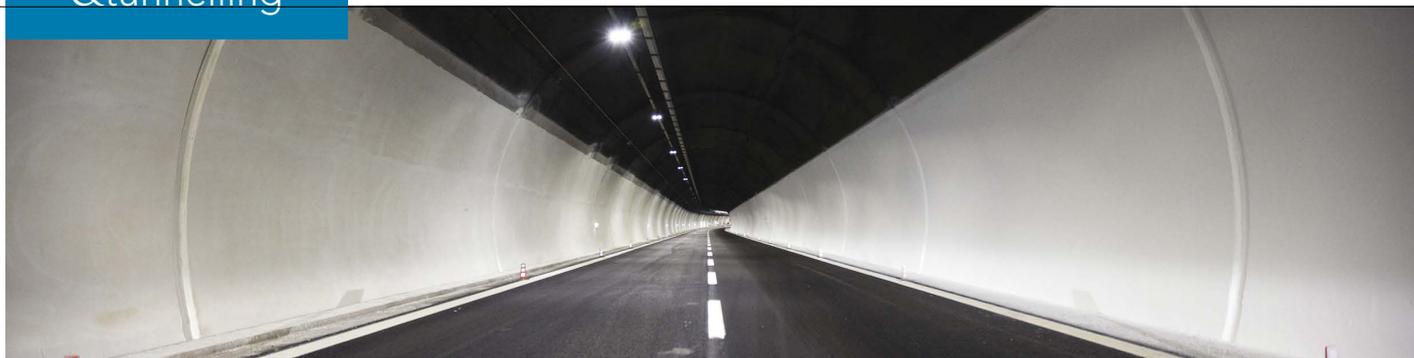
5. Le superfici rasate (fase 3)

In seguito all'intervento di rasatura sono state eliminate tutte le irregolarità del calcestruzzo, ottenendo una superficie planare e compatta, idonea a ricevere il ciclo di verniciatura finale (Figura 5).

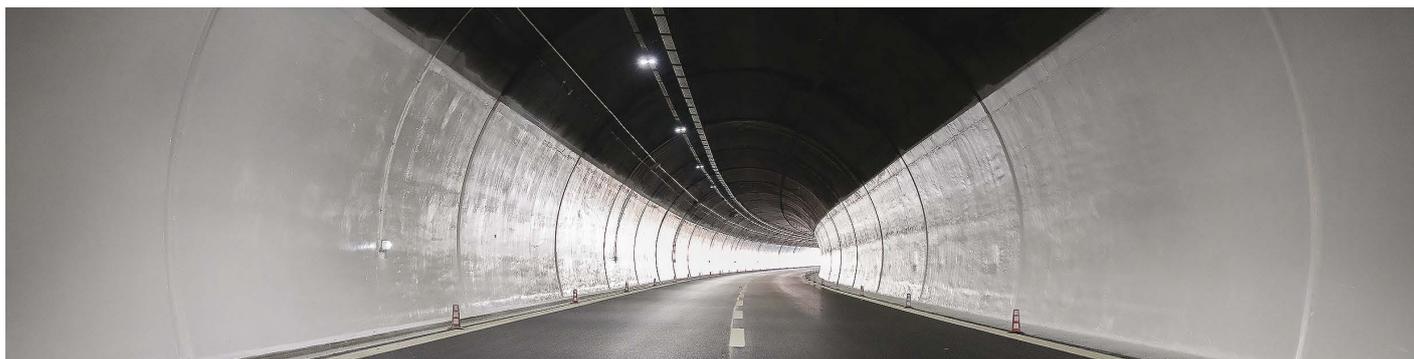
6. Le superfici verniciate (fase 4)

L'intervento si conclude con la verniciatura idonea a soddisfare i parametri di luminanza in galleria dettati dalle Normative vigenti (Figura 6).
